DES VESTIGES GALLO-ROMAINS SOUS L'ÉGLISE SAINT-PIERRE

A ROMEGOUX

L'intervention de février 2001

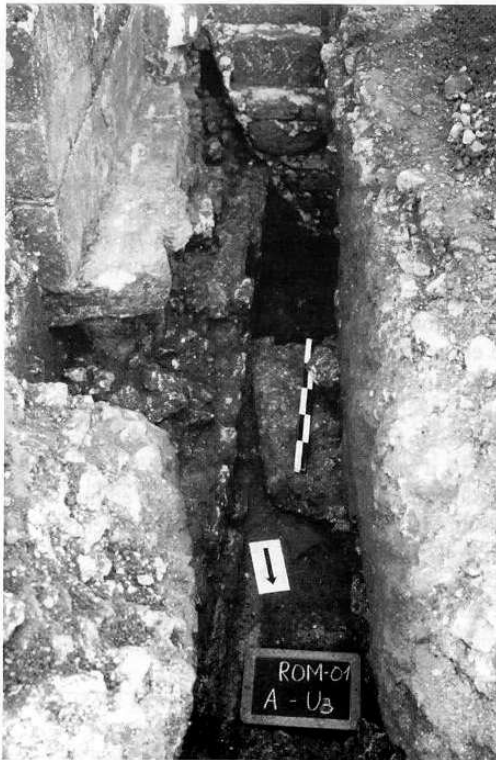
Fig. 5 : Romegoux, église Saint-Pierre. U3

Les niveaux gallo-romains en place apparaissent à une profondeur de 0,70 – 0,80 m, sous la forme de niveaux de destruction, de murs et de sols. L'église est directement bâtie sur ces niveaux (U3) qu'elle détruit parfois (U1) : fig. 1. La tranchée B a mis en évidence, à 0,70 m de profondeur, l'existence d'un mur gallo-romain (U3) sur lequel sont bâtis deux murs de l'église formant un angle droit (fig. 1-2). Le mur latéral nord de l'église couvre perpendiculairement le mur U3 : il l'enjambe, sans réellement prendre appui sur la maçonnerie antique (fig. 2-5). Au contraire, le mur ouest de la tour d'escalier s'appuie sur ce même mur U3 qui sert de fondation profonde (fig. 1-2-5). L'église a donc conservé l'orientation (OE) de l'édifice gallo-romain.

Ce mur antique, d'une épaisseur de 0,70 m, a pu être observé sur une longueur de 2,70 m, jusqu'à l'angle droit qu'il forme avec le mur U4 (fig. 1-2). D'une facture soignée, il conserve, au-dessus du ressaut, deux arases de moellons (petit appareil lié d'un mortier orangé à dégraissant moyen) : fig. 5-6. Un fragment de mur oblique assez dégradé (U8) se greffe sur U3 (fig. 2-5). Le mur U3 garde des traces sporadiques d'une application de mortier à tuileaux rosé très fin entre U8 et U10 : cette zone a subi l'action du feu (bleuissement des moellons de l'arase supérieure, et rougissement du mortier orangé). Le mobilier recueilli se compose de quelques tessons de céramique commune grise auxquels s'ajoutent des matériaux caractéristiques d'un hypocauste (fragments de *tubulus* et de *suspensura*).

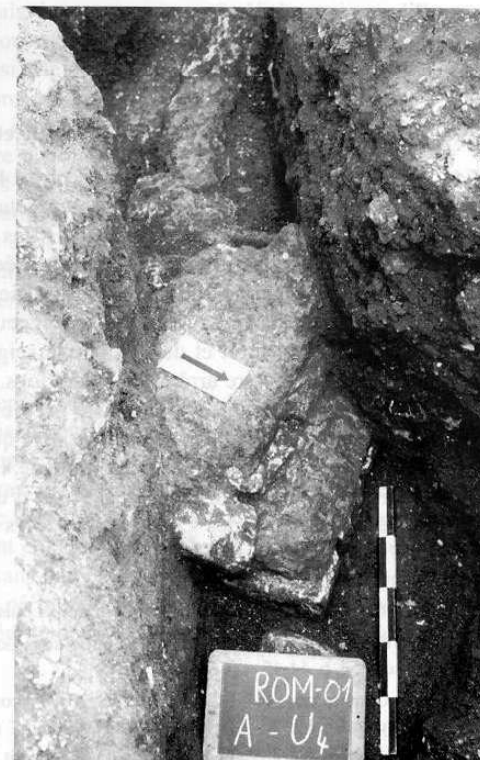
Fig. 6 : Romegoux, église Saint-Pierre. U4
